东海县淮海路北侧、山西路东侧地块

# 土壤污染状况调查报告

项目名称：东海县淮海路北侧、山西路东侧地块土壤污染状况调查报告

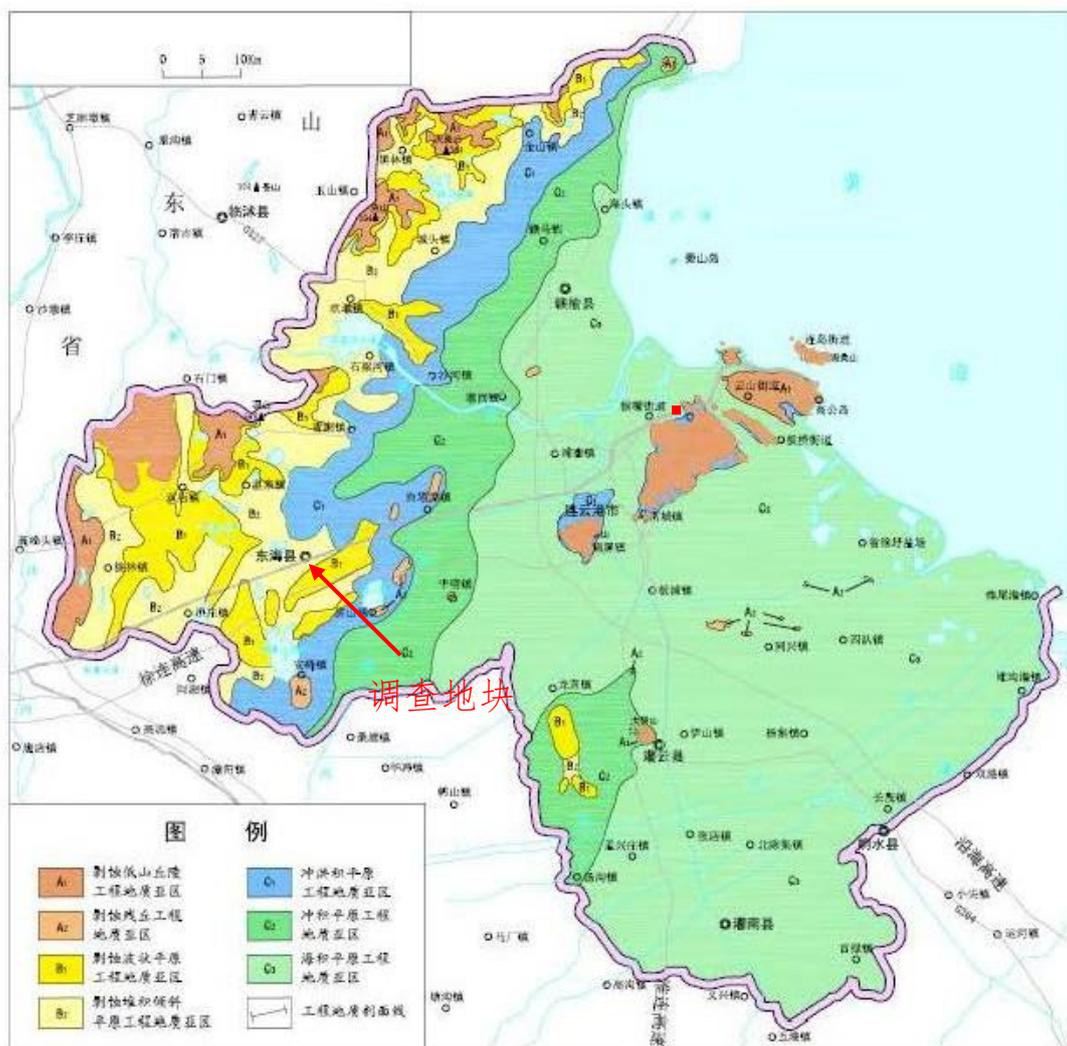
图 3.1-1 地块所在区域地貌类型分布图

根据地貌形态、成因等，连云港市地貌可划分为低山丘陵、残丘、剥蚀准平原、冲洪积平原、冲积平原及海积平原六种地貌类型，见图 3.1-1。调查地块在地形上位于剥蚀准平原，整体地形相对平坦。

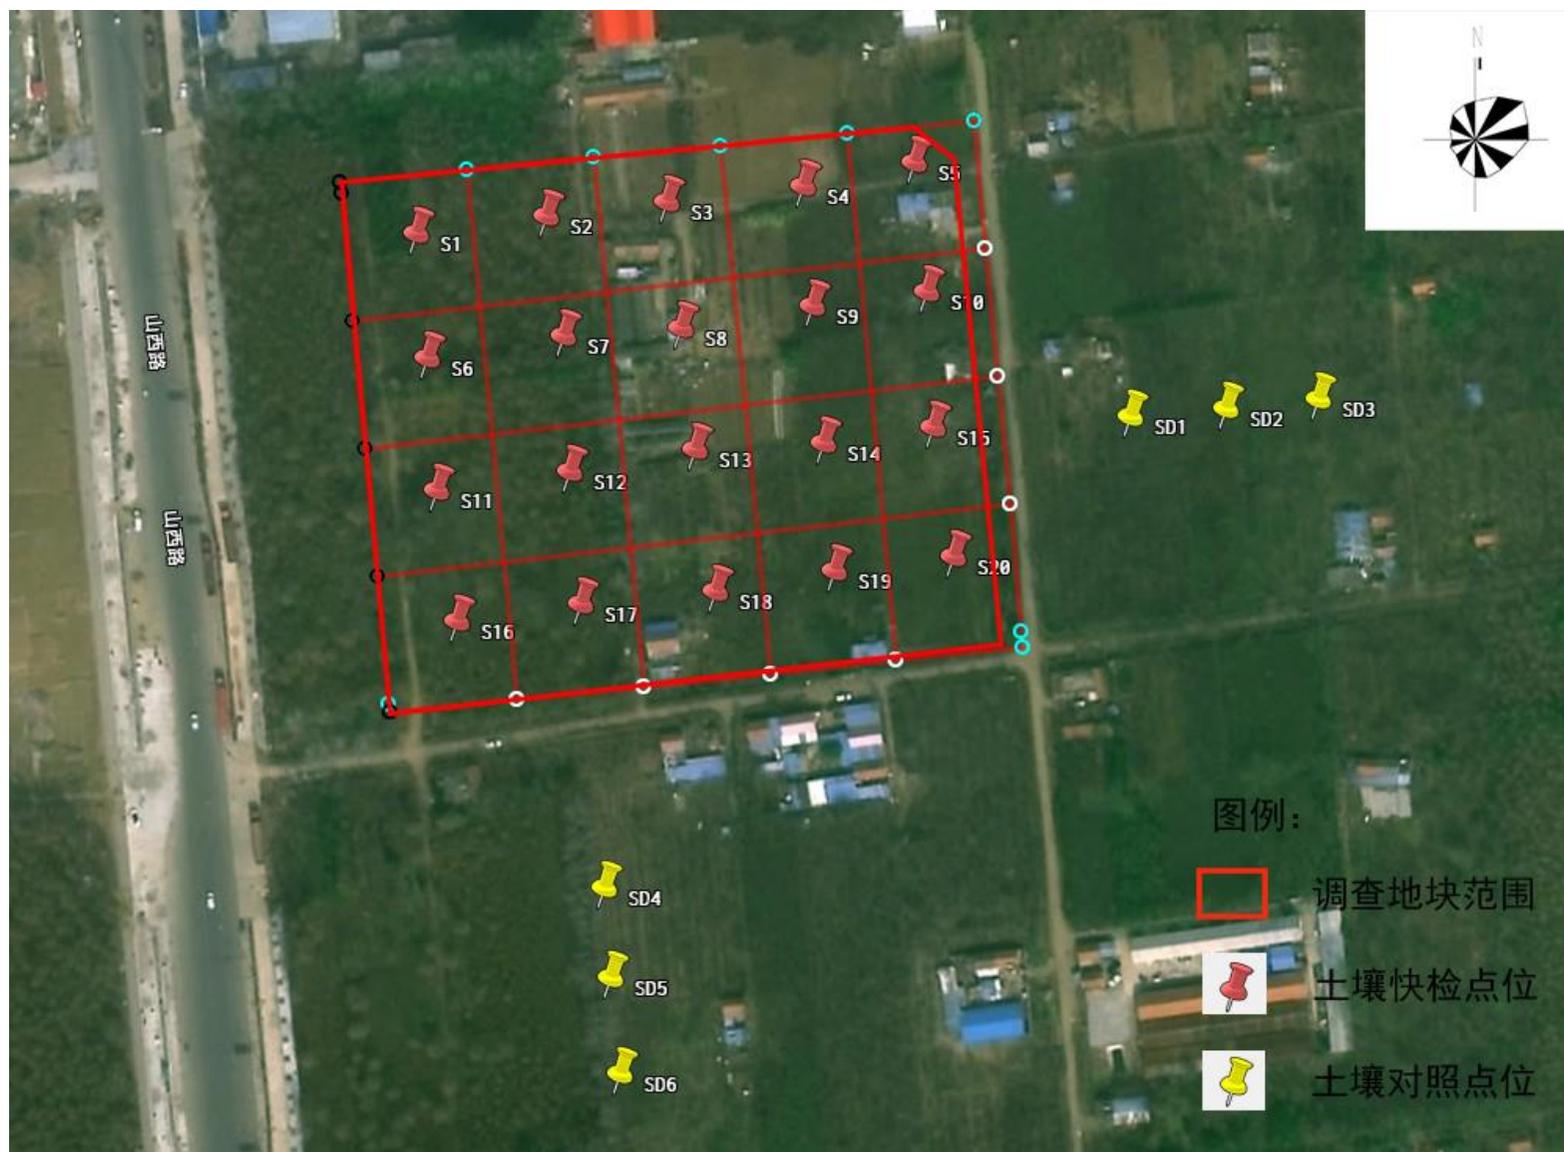
图 7.1-1 土壤快检及对照点位图

调查地块占地面积 31838m<sup>2</sup>，目前，调查地块内原看护房等构筑物均已拆除，在调查地块内按照系统随机布点法布置 20 个土壤快检点位，根据《建设用地土壤污染风险管控和修复监测技术导则》（HJ25.2-2019）要求，对照监测点位可选取在地块外部区域的四个垂直轴向上，每个方向上等间距布设 3 个采样点。地块垂直轴向上西侧及北侧历史上均有用地开发情况，不适合布设土壤对照监测点位。因此在地块所在区域垂直轴向东侧及南侧农田内等间距各布设 3 个土壤表层对照监测点位，采样深度均为 0-0.5m，人员访谈及历史卫星影像可以表明，土壤对照点所在地块位置，历史和现状均为农用地，未发生过污染泄漏事件，因此，土壤对照点的选取具有一定的合理性。

现场快检项目为 PID 检测、XRF 检测（砷、镉、铬、铜、铅、汞、镍）。

调查地块内快检点位及地块外对照点位示意图见图 7.1-1。
