# 连云港市海州区圣湖路北、文苑北路东地块 土壤污染状况调查报告

(备案稿)

编制单位：江苏智盛环境科技有限公司

项目名称：连云港市海州区圣湖路北、文苑北路东地块土壤  
污染状况调查

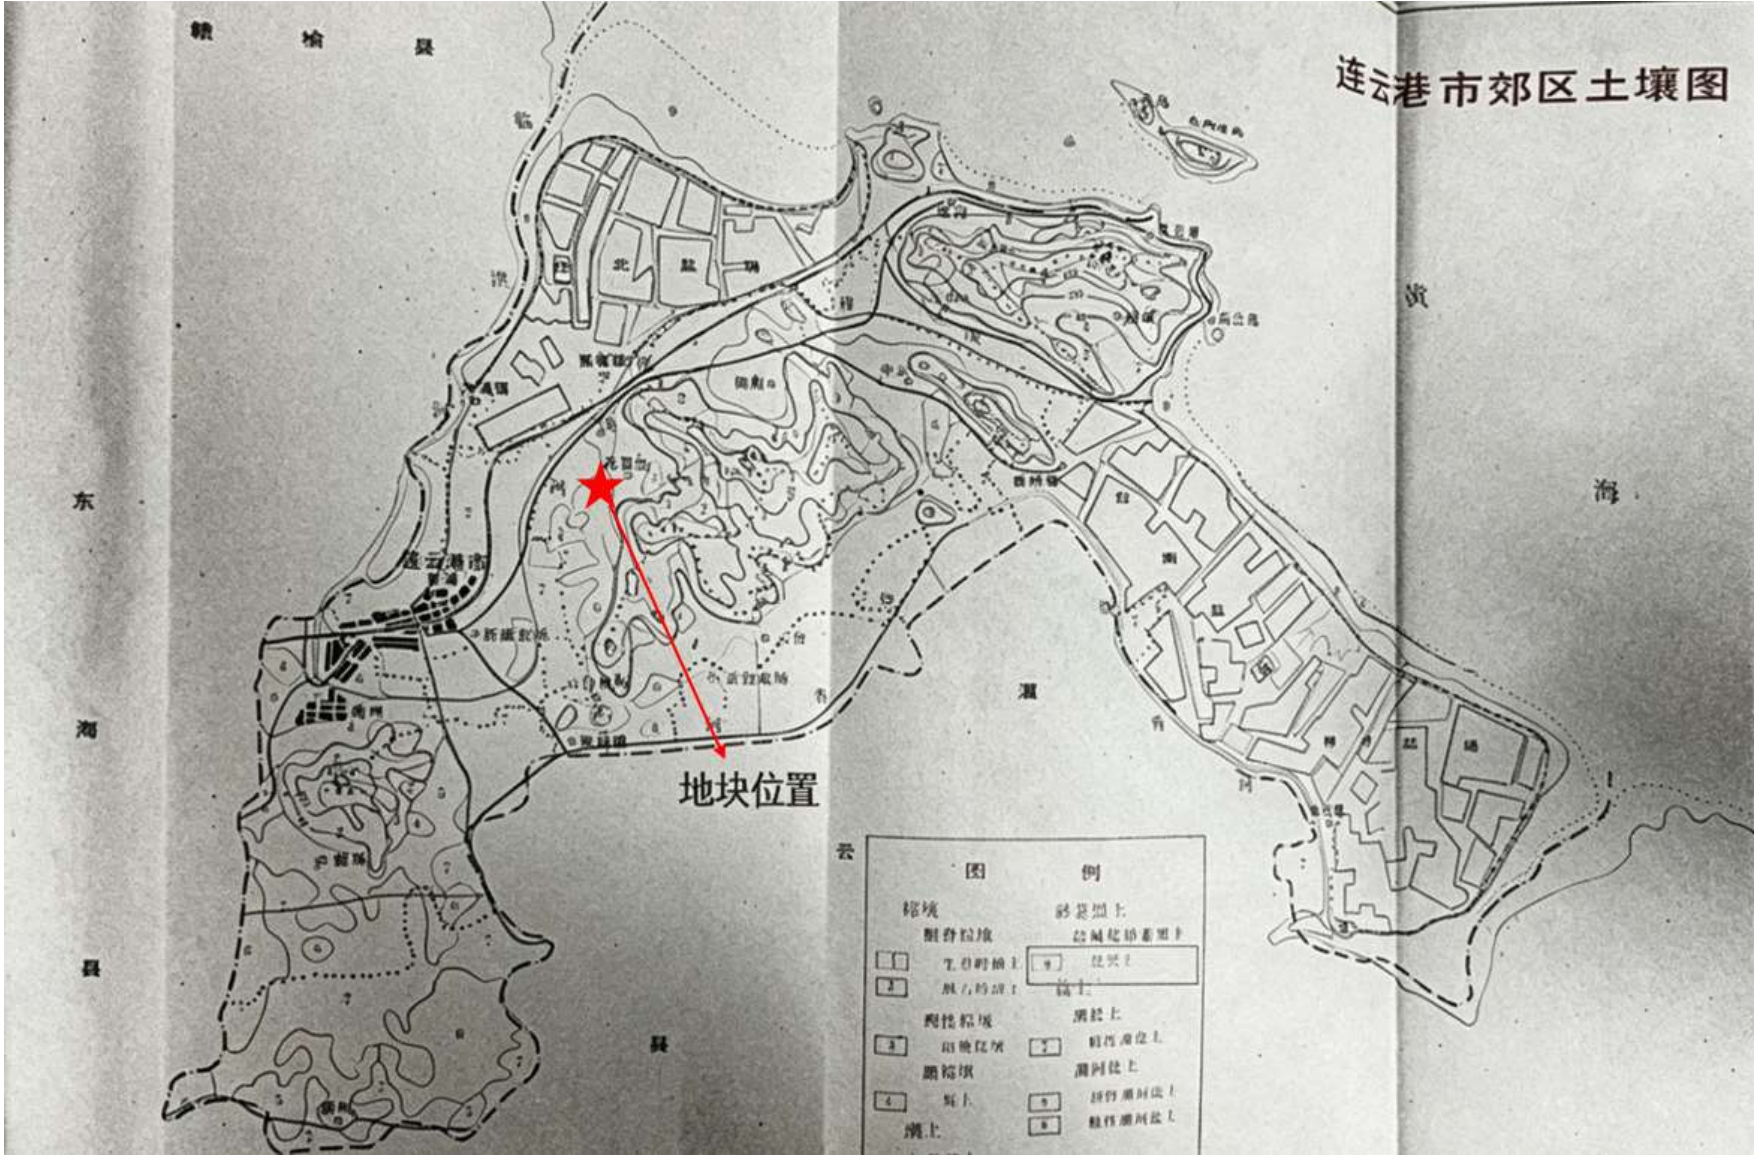
图 3.1-5 本地块土壤分层情况

根据《江苏省连云港市郊区土壤志》（见图 3.1-4），连云港分布有平原、河湖、山地、丘陵、滩涂等多样化的地貌形态，使得本市区域内发育着较为丰富的土壤类型。市区内有 6 个亚类，分别是粗骨棕壤、酸性棕壤、潮棕壤、盐潮土、潮盐土和盐化砂姜黑土，土壤志中《连云港市郊区土壤图》（见图 3.1-5），地块土壤类型为盐黑土，土壤 pH 值较高，为 8.0，土体含有一定的盐分，对农作物生长有一定的影响。

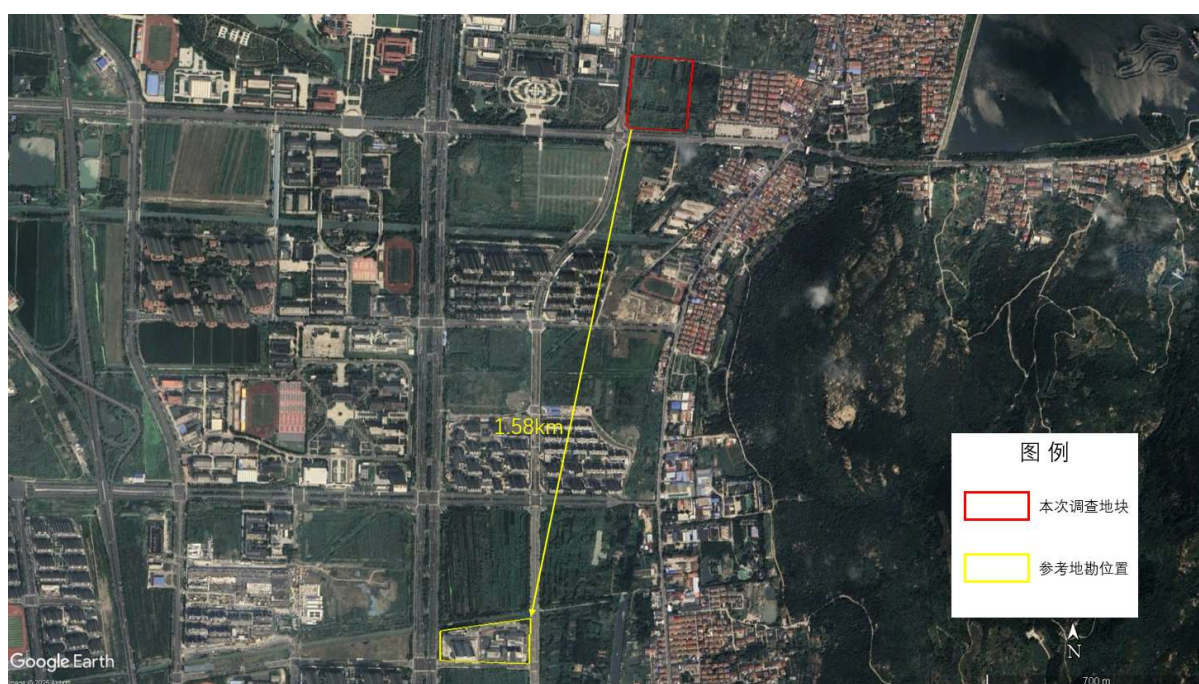
图 3.1-6 地勘参考地块位置

本次调查地块无地勘资料，因此参考本项目地块东南侧约 1.58km 处的《花果山街道服务中心岩土工程详细勘察报告》(工程编号:LKC2013-10)，两地同属同一水文地质单元，地形地貌、区域成土母质、土壤类型、区域开发沿革完全一致，区域无明显天然阻隔与独立污染源，因此，引用地勘资料具有一定的合理性及实用性，地勘参考地块位置如图 3.1-6 所示。根据地勘报告，场地勘探深度以浅地基土可划分为 7 个工程地质层，10 个工程地质亚层。

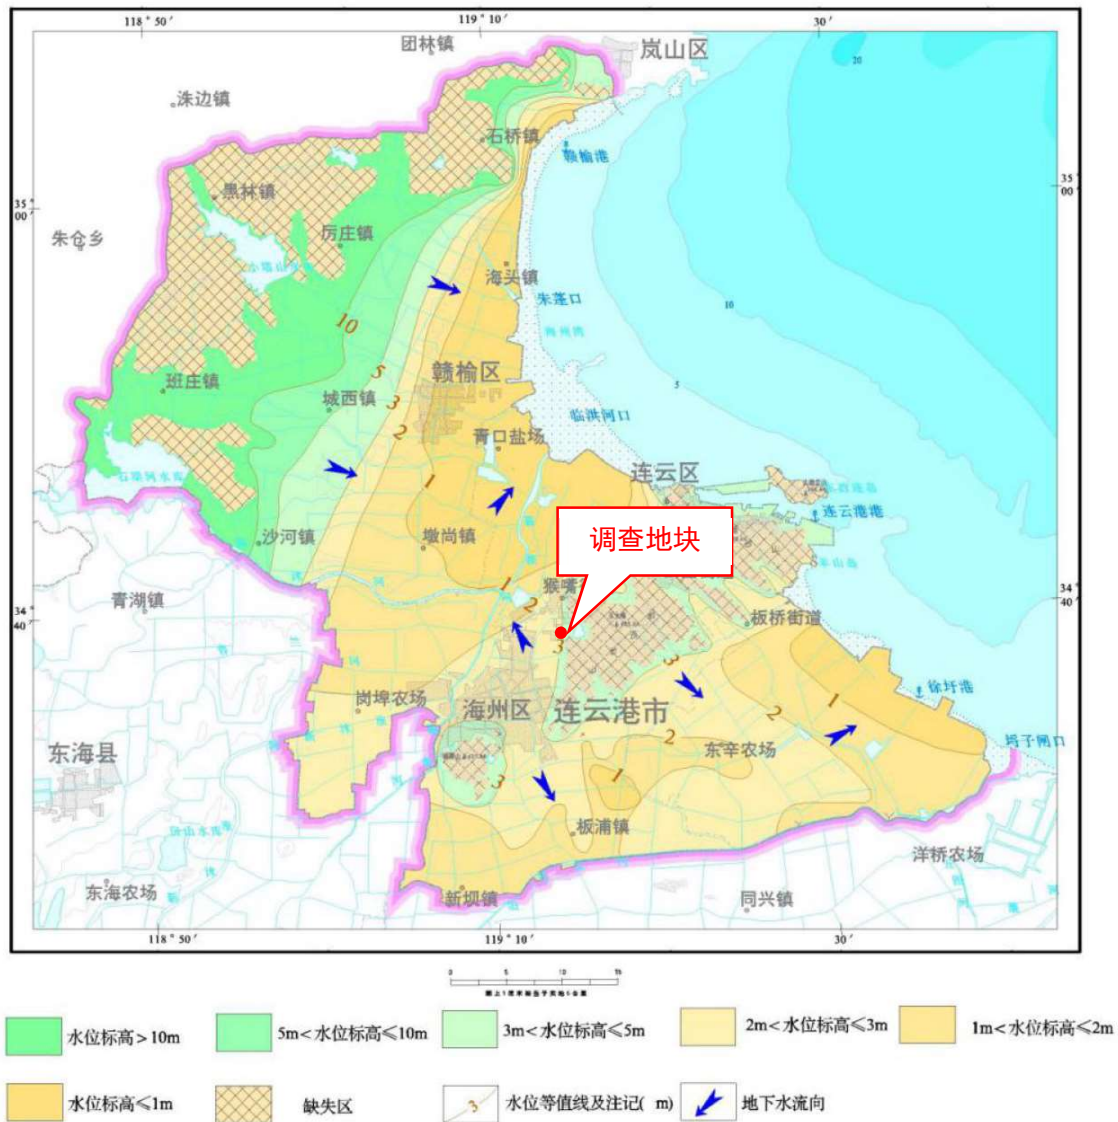
图 3.1-7 连云港市松散层潜水位等值线图

根据《连云港城市地质调查报告》（连云港市自然资源和规划局、江苏省地质调查研究院编制，2020 年 12 月）内“第三章水文地质结构 第三节地下水补径排特征”图 3.1-7 松散层潜水位等值线图结合现场实际情况可知，调查地块位于云台山西侧，地下水整体流向为自东南向西北。

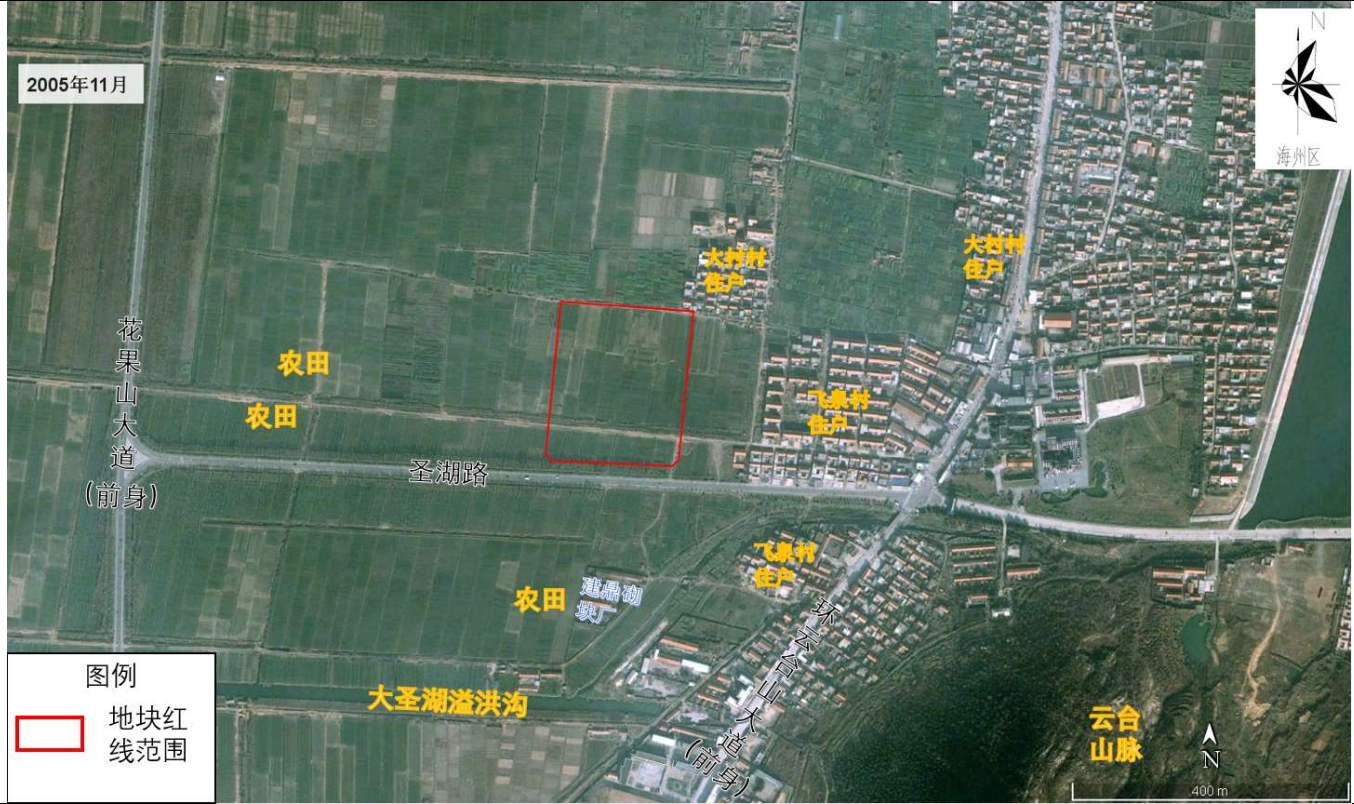
| 时间 | 卫星图片 | 说明 |
|---|---|---|
| 2005 年 11 月 | <div><div>2005年11月</div><div>图例<br/>地块红线范围</div></div> | <p>调查地块内为农田，有灌溉沟渠穿越；</p> <p>地块外北侧建有大村村住户民房，东侧建有飞泉村住户民房及环云台山大道，南侧建有圣湖路及建鼎砌块厂，西侧仍主要为农田。</p> |

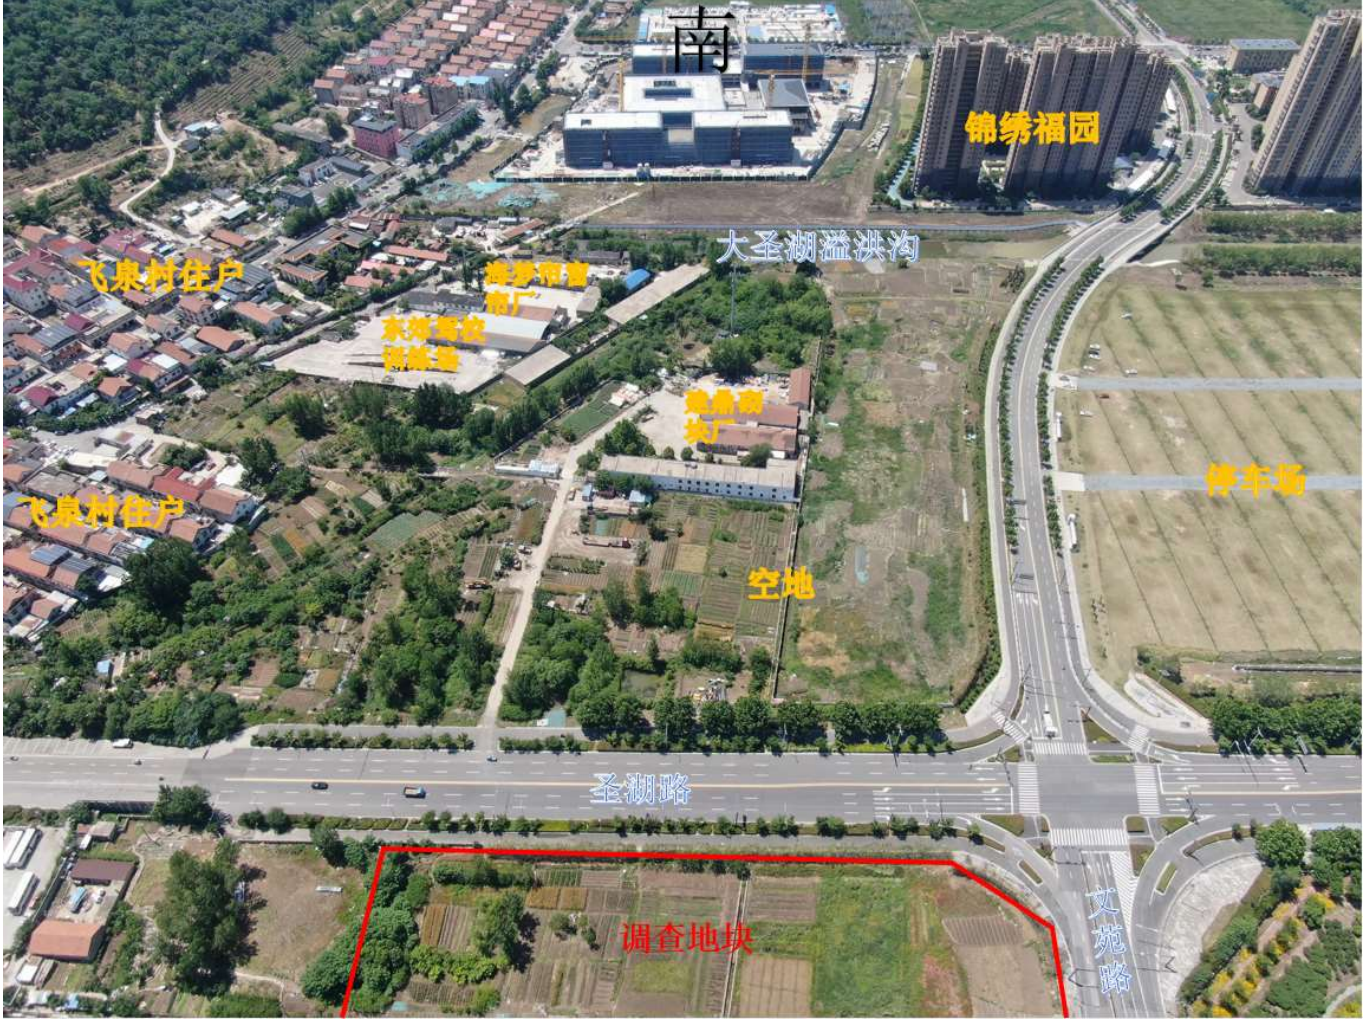
| 相对地块方向 | 航拍图 | 周边概述 |
|---|---|---|
| 南侧 | | <p>调查地块南侧主要为圣湖路、海梦帘窗帘厂、建鼎砌块厂、东郊驾校训练场、大圣湖溢洪沟及锦绣福园小区等。</p> |

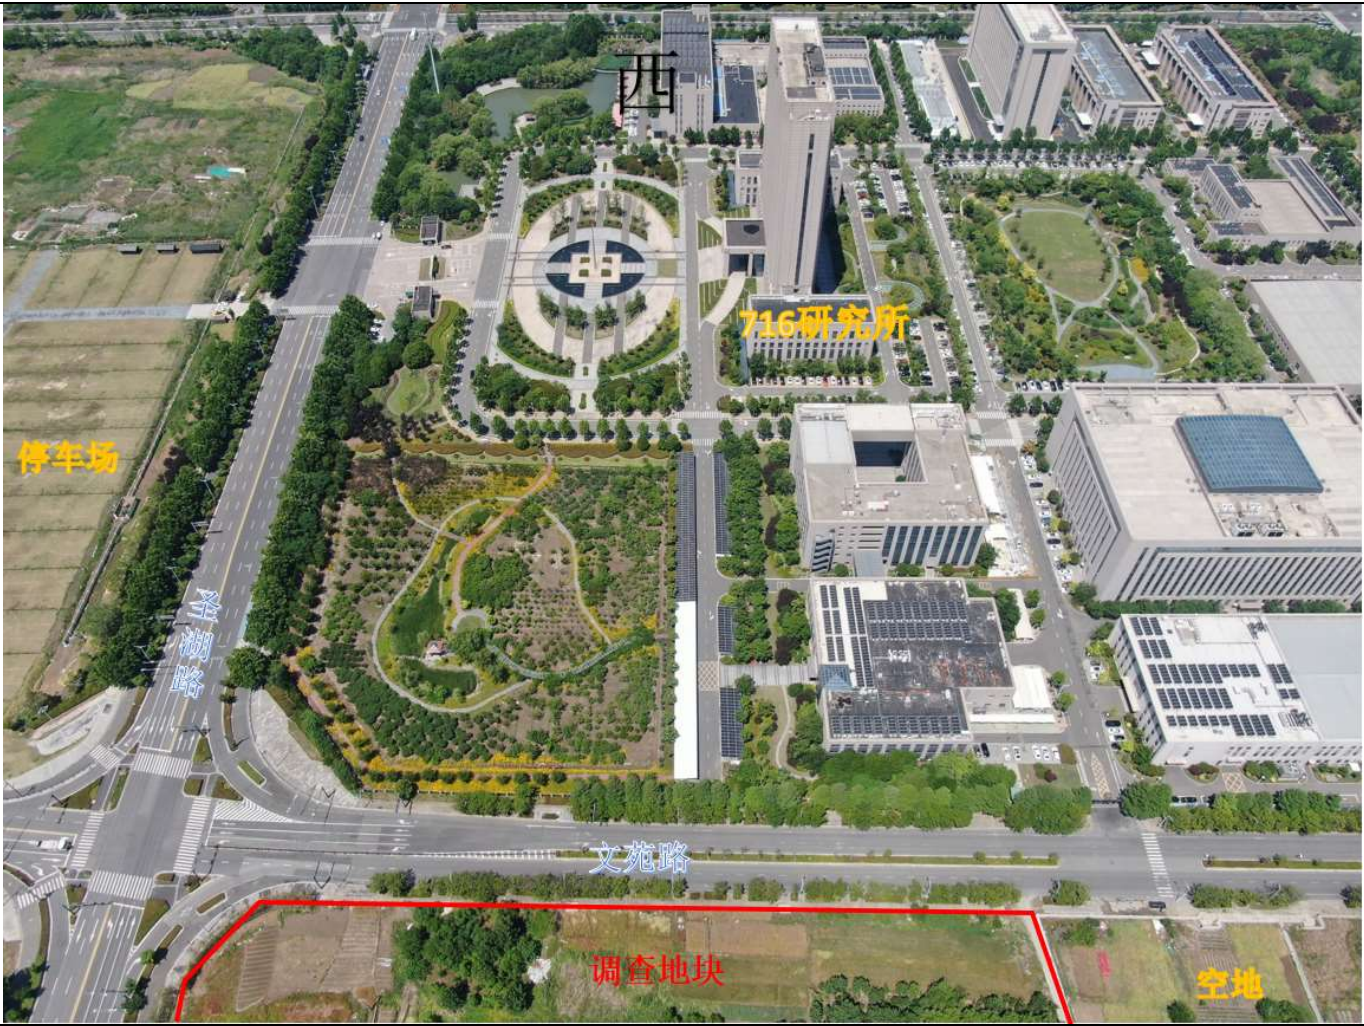
| 相对地块方向 | 航拍图 | 周边概述 |
|---|---|---|
| 西侧 | | 调查地块西侧主要为文苑路、716研究所等。 |

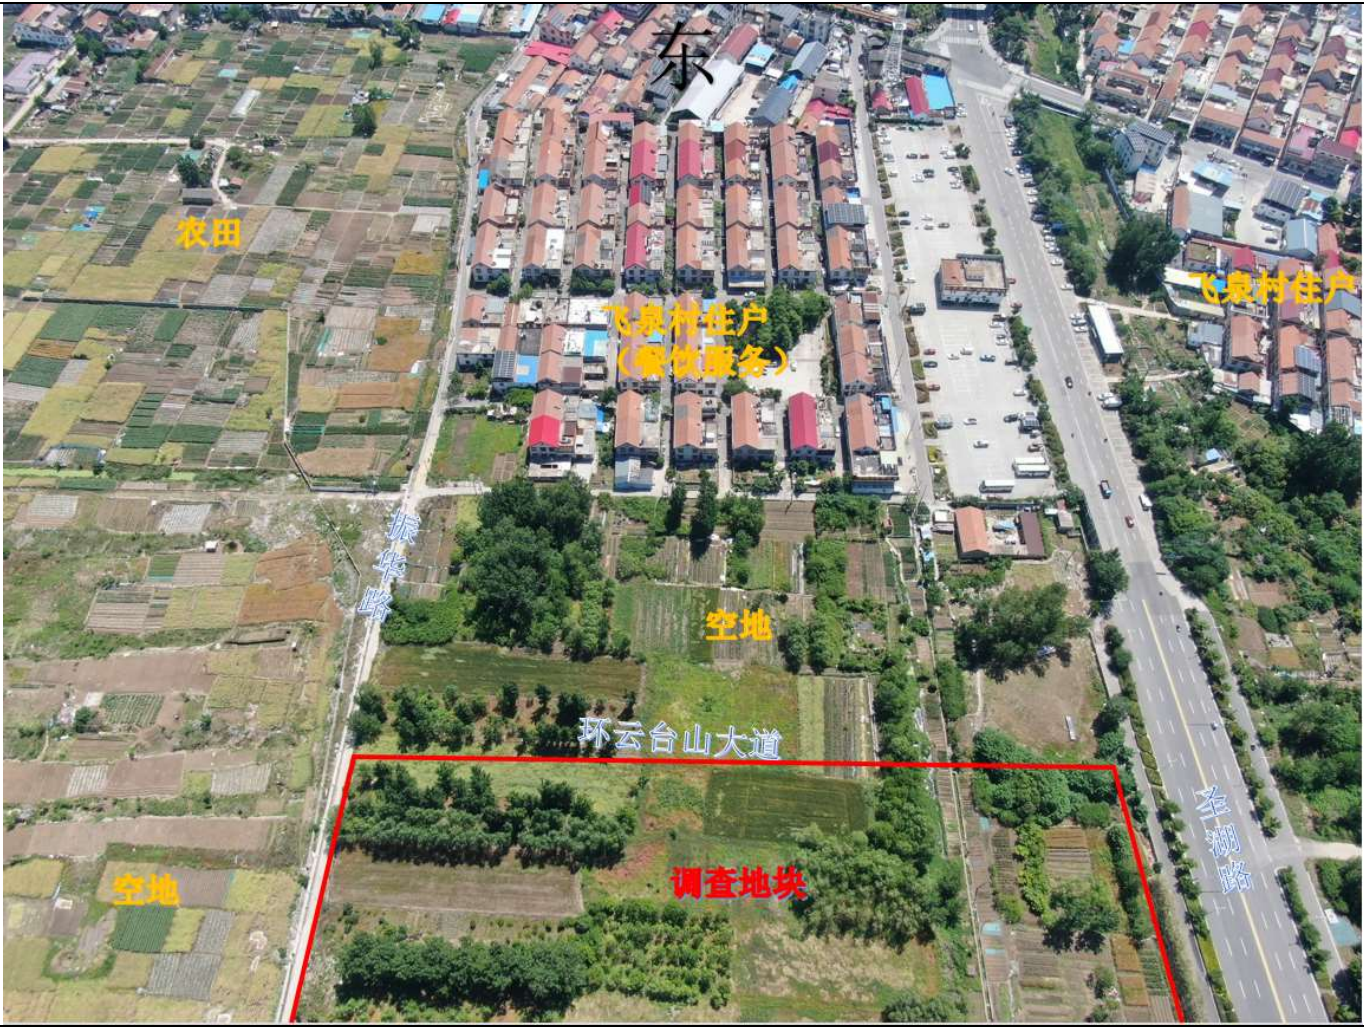
| 相对地块方向 | 航拍图 | 周边概述 |
|---|---|---|
| 东侧 | | 调查地块东侧主要为空地、飞泉村住户等。 |

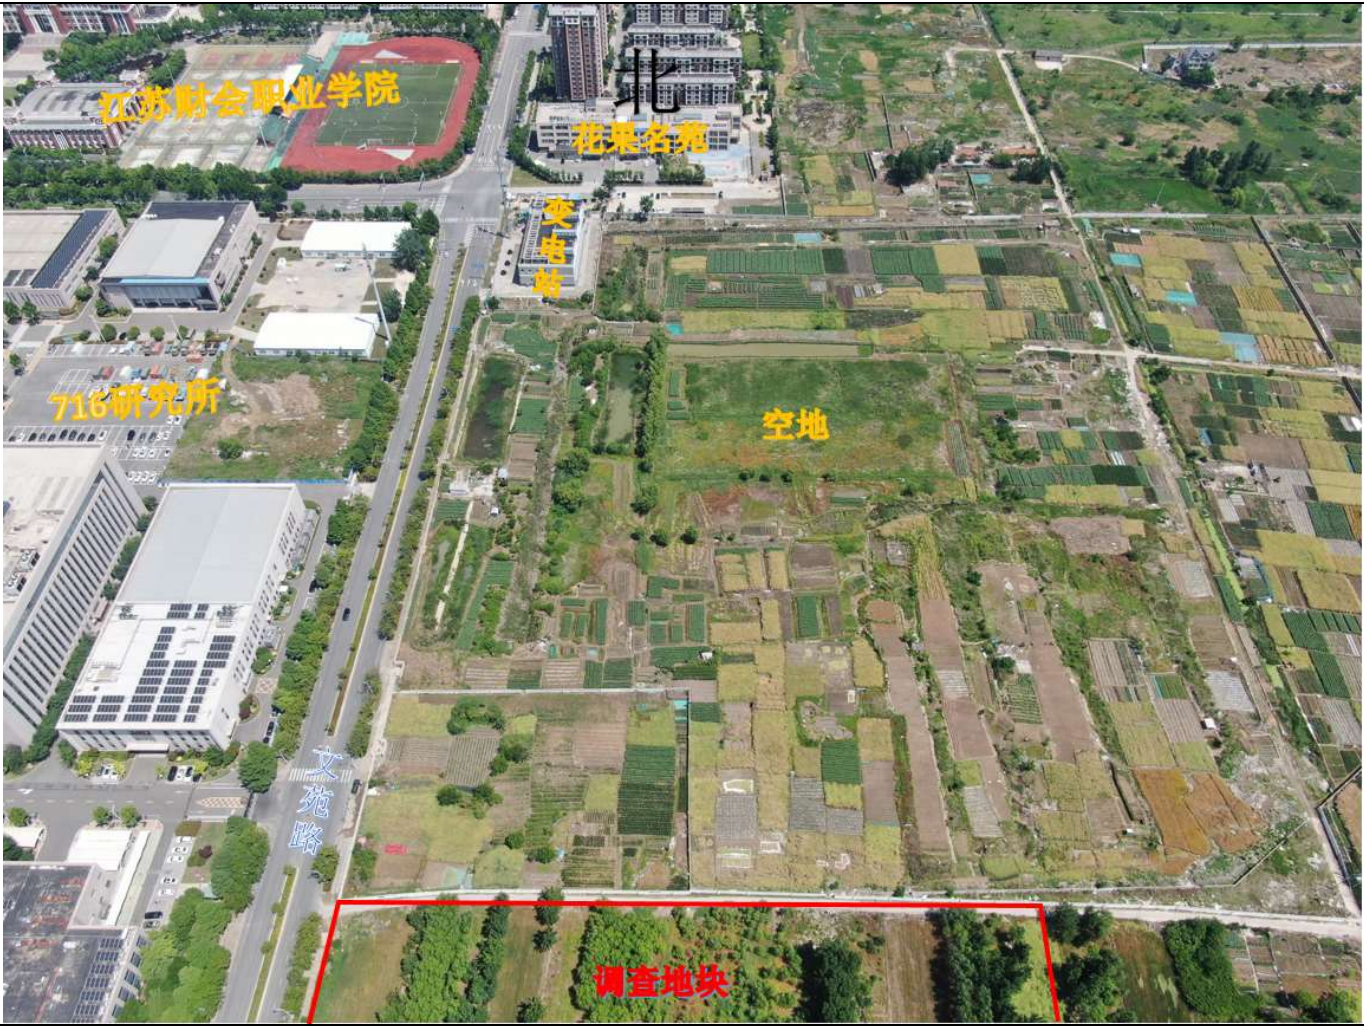
| 相对地块方向 | 航拍图 | 周边概述 |
|---|---|---|
| 北侧 | | 调查地块北侧主要为相邻空地、变电站、花果名苑小区等等。 |

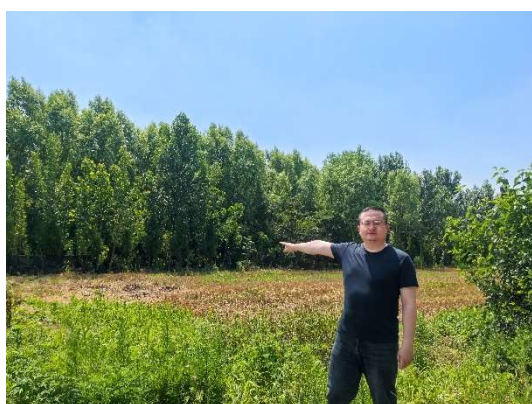
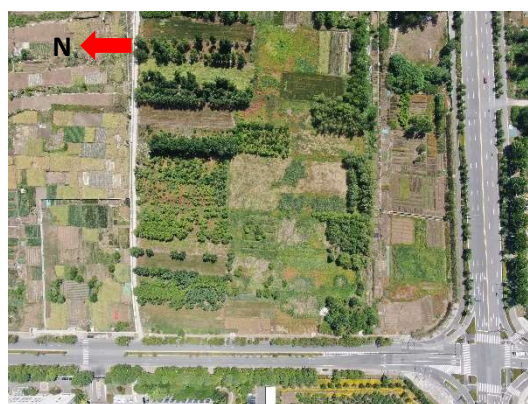
图 3.5-1 地块现状图（2026 年 6 月 10 日）

调查地块现状为闲置空地，地表仅零星分布杂草植被；现场踏勘阶段，地块内同步实施文物勘探作业，勘探施工开挖多处探坑。受降雨天气影响，探坑内积水形成临时坑塘，地块整体尚未开展工程开发建设活动，地块土壤色泽均匀，整体无明显色差及区域差异。地块内未发现有毒有害物质储存或使用痕迹，未发现地下储存槽罐或地下设施；未发现固体废物和外来堆土，未发现土壤异味、植被异常。

如图 3.5-1、3.5-2 所示。

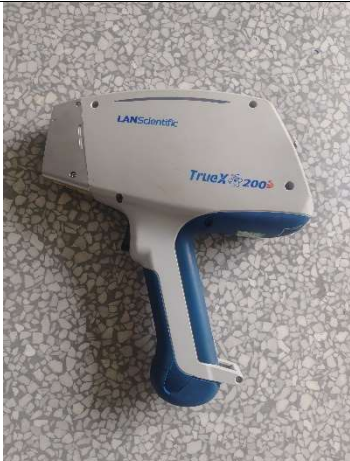
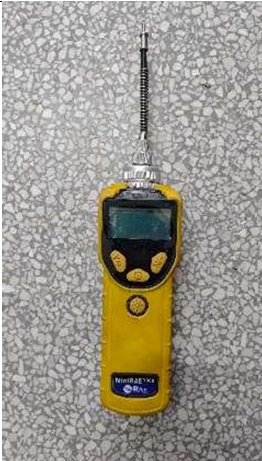
| 样品类型 | 快速鉴别测试手段 | 检测指标 |
|---|---|---|
| 土壤 | MiniRAE 3000 (PID) PGM-7320 | 总挥发性有机物 |
| | X射线荧光分析仪 (XRF) TrueX200S型 | Cd、As、Ni、Cu、Pb、Hg、Cr7种元素的含量 |

| XRF便携式重金属分析仪 | PID便携式光离子化检测器 |
| 检出限：Cd<2ppm、As<2ppm、Ni<1ppm、<br>Cu<1ppm、Pb<1ppm、Hg<2ppm、Cr<1ppm | 检出限：<0.1ppm |

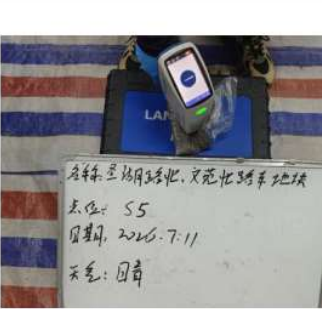
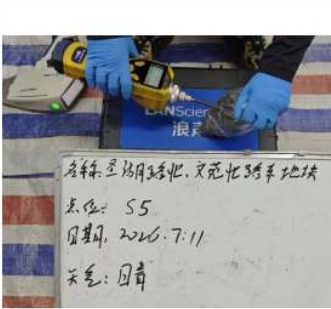
| <p>圣湖路北、文苑北路东地块快检S5<br/>时间: 2026.07.11 15:04<br/>天气: 28.0℃, 晴转多云<br/>地点: 连云港市海州区圣湖路北、文苑北路东地块<br/>经纬度: 34.646551°N, 119.236572°E</p> | <p>圣湖路北、文苑北路东地块<br/>点位: S5<br/>日期: 2026.7.11<br/>天气: 阴</p> | <p>圣湖路北、文苑北路东地块<br/>点位: S5<br/>日期: 2026.7.11<br/>天气: 阴</p> |

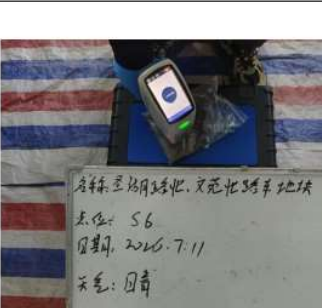
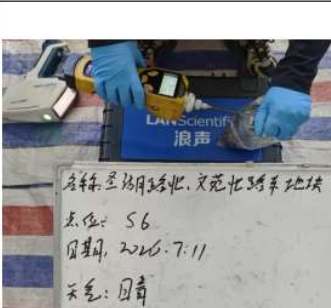
| <p>圣湖路北、文苑北路东地块快检S6<br/>时间: 2026.07.11 15:04<br/>天气: 28.0℃, 晴转多云<br/>地点: 连云港市海州区圣湖路北、文苑北路东地块<br/>经纬度: 34.646551°N, 119.236572°E</p> | <p>圣湖路北、文苑北路东地块<br/>点位: S6<br/>日期: 2026.7.11<br/>天气: 阴</p> | <p>圣湖路北、文苑北路东地块<br/>点位: S6<br/>日期: 2026.7.11<br/>天气: 阴</p> |

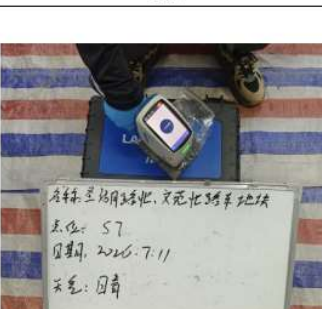
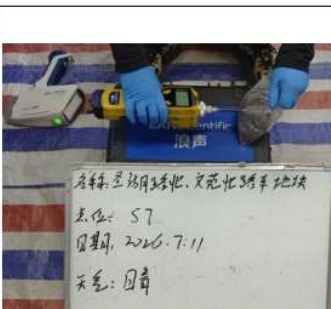
| <p>圣湖路北、文苑北路东地块快检S7<br/>时间: 2026.07.11 15:02<br/>天气: 28.0℃, 晴转多云<br/>地点: 连云港市海州区圣湖路北、文苑北路东地块<br/>经纬度: 34.646551°N, 119.236572°E</p> | <p>圣湖路北、文苑北路东地块<br/>点位: S7<br/>日期: 2026.7.11<br/>天气: 阴</p> | <p>圣湖路北、文苑北路东地块<br/>点位: S7<br/>日期: 2026.7.11<br/>天气: 阴</p> |

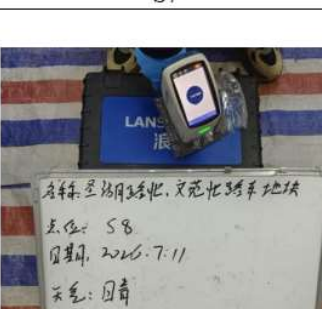
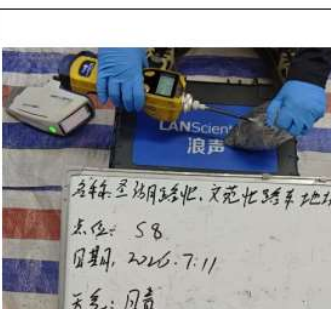
| <p>圣湖路北、文苑北路东地块快检S8<br/>时间: 2026.07.11 15:03<br/>天气: 28.0℃, 晴转多云<br/>地点: 连云港市海州区圣湖路北、文苑北路东地块<br/>经纬度: 34.646551°N, 119.236572°E</p> | <p>圣湖路北、文苑北路东地块<br/>点位: S8<br/>日期: 2026.7.11<br/>天气: 阴</p> | <p>圣湖路北、文苑北路东地块<br/>点位: S8<br/>日期: 2026.7.11<br/>天气: 阴</p> |

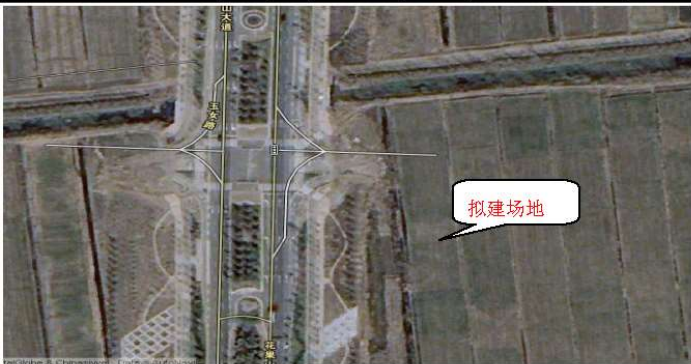
图 1.1-1 交通位置示意图

拟建花果山街道服务中心工程位于新海新区花果山大道东,〔详见图 1.1-1 交通位置示意图〕。拟建花果山街道服务中心包括商务办公楼兼商务酒店 25 层为主楼,3-4 层为商业,街道办公 6 层楼局部 2 层,派出所 3 层,邻里中心 5 层。总用地面积 42782.1m²,办公楼及酒店 38289.8 m²,邻里中心 20062.5 m²,街道办公楼 7870.7 m²,派出所 1362.3 m²,地下车库 1193.8 m²,绿地率为 49.6%,容积率 3.444。
